RUGGERI SERVICE SPA

Relazione attività monitoraggio piano di autocontrollo

ANNO 2019

Analisi e commento dei dati del Piano di Monitoraggio anno 2019

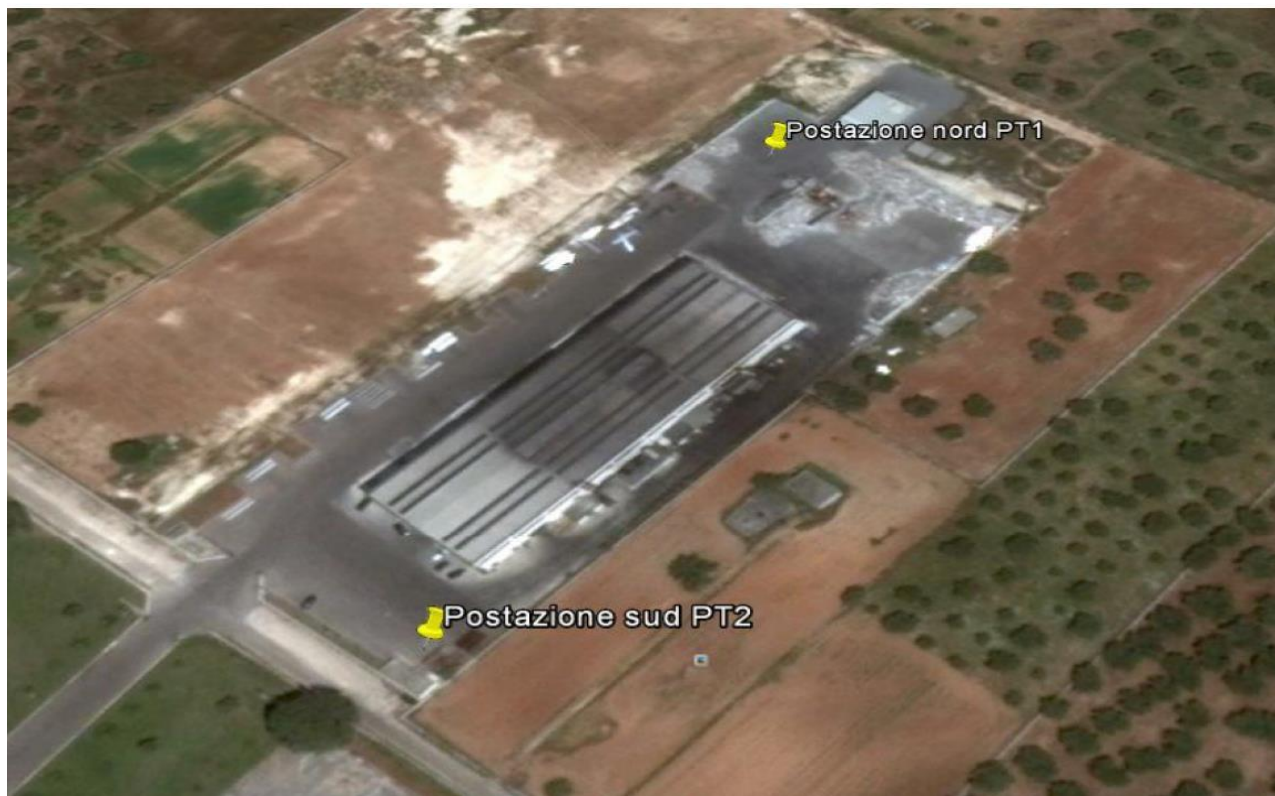
Sono state eseguite ogni anno dal 2012 ad oggi i controlli previsti dal Piano di Monitoraggio e Controllo sulle emissioni diffuse che si potrebbero produrre all'interno dell'area dell'impianto come da planimetria indicante i punti di controllo ai sensi del D. Lgs. 155/10

Postazione	Coordinate GPS
Punto Postazione 1 (PT1)	40° 6'5.53"N, 18°19'6.71"E
Punto Postazione 2 (PT2)	40° 6'1.67"N, 18°19'1.48"E

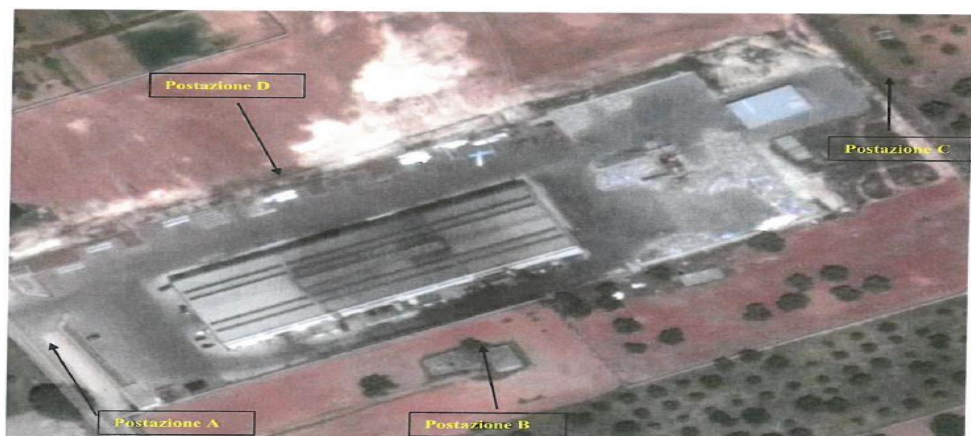
Le misure sono state eseguite in quattro postazioni di rilevamento come indicato nella planimetria sottostante
