RUGGERI SERVICE SPA

Relazione attività monitoraggio piano di autocontrollo

ANNO 2019

Analisi e commento dei dati del Piano di Monitoraggio anno 2019

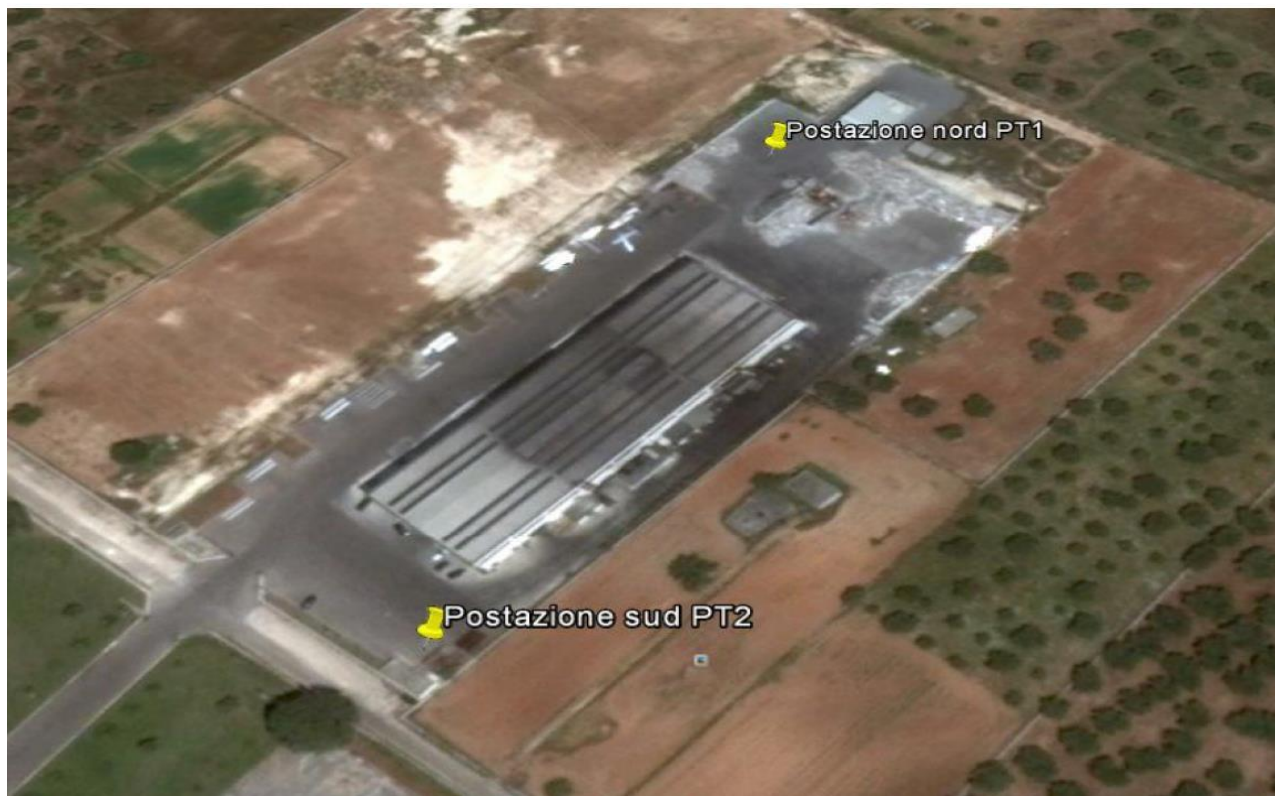
Sono state eseguite ogni anno dal 2012 ad oggi i controlli previsti dal Piano di Monitoraggio e Controllo sulle emissioni diffuse che si potrebbero produrre all'interno dell'area dell'impianto come da planimetria indicante i punti di controllo ai sensi del D. Lgs. 155/10

Postazione	Coordinate GPS
Punto Postazione 1 (PT1)	40° 6'5.53"N, 18°19'6.71"E
Punto Postazione 2 (PT2)	40° 6'1.67"N, 18°19'1.48"E

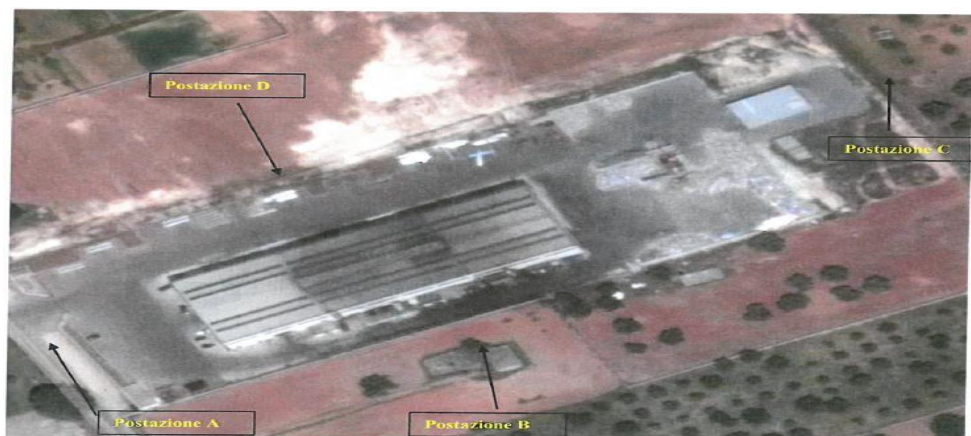
Le misure sono state eseguite in quattro postazioni di rilevamento come indicato nella planimetria sottostante

N°	Indicatore	Situazione		Tendenza	
1	POSTAZIONE A	😊	Non si registrato valori che abbiano superato i limiti imposti per legge e di quelli indicati all' interno della determina di AIA. I valori sono risultati abbondantemente al di sotto del limite imposto in Determina AIA.	😊	La tendenza e le azioni intraprese risultano tendere ad un leggero miglioramento ulteriore
2	POSTAZIONE B	😊	Non si registrato valori che abbiano superato i limiti imposti per legge e di quelli indicati all' interno della determina di AIA. I valori sono risultati abbondantemente al di sotto del limite imposto in Determina AIA.	😊	La tendenza e le azioni intraprese risultano tendere ad un leggero miglioramento ulteriore
3	POSTAZIONE C	😊😊	Non si registrato valori che abbiano superato i limiti imposti per legge e di quelli indicati all' interno della determina di AIA. I valori		La tendenza e le azioni intraprese risultano tendere ad un leggero miglioramento ulteriore
